OMAKOTITALON KUNTOTUTKIMUS JA KORJAUSSUUNNITELMA

Tekniikka
2017

The purpose of this thesis was to make a condition study, repair plan and a related cost evaluation for a 1960s detached one family house. The thesis finds out the typical risks related to the construction norms of the 1960s. The house was renovated by various owners, there for the house was not in the original condition. The renovations may have changed partly or completely the structural and moisture properties of the house. The study was done by opening structures and taking material samples.

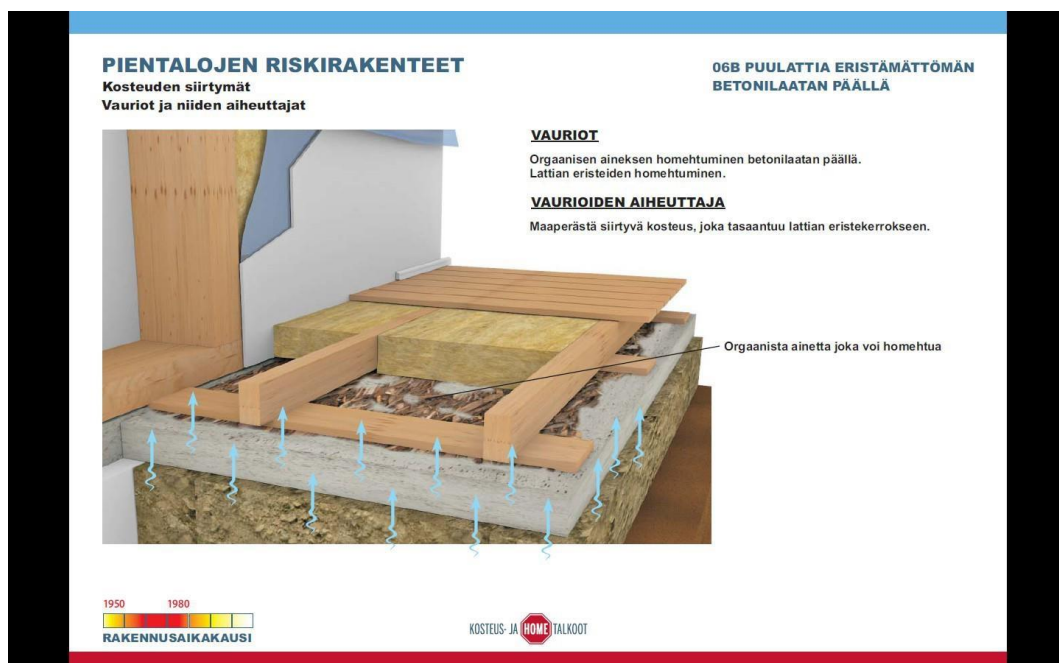
Kuva 2. Orgaanisen aineen jääminen betonilattiaan eristeen alle.

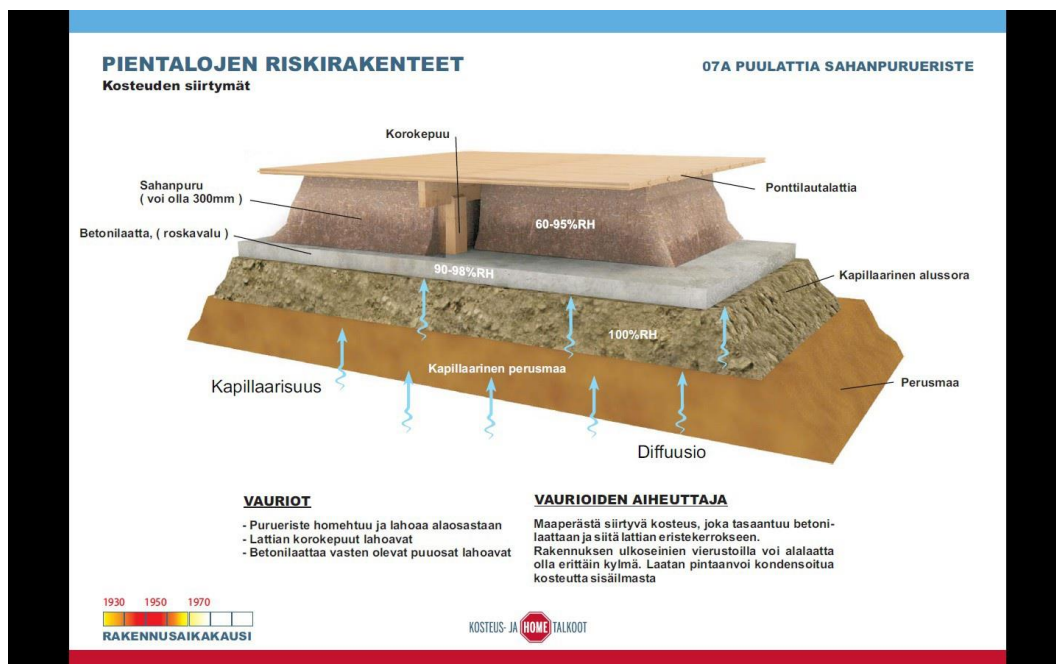
Kuva 3. Sahanpurueste suoraan betonilattianpäällä.

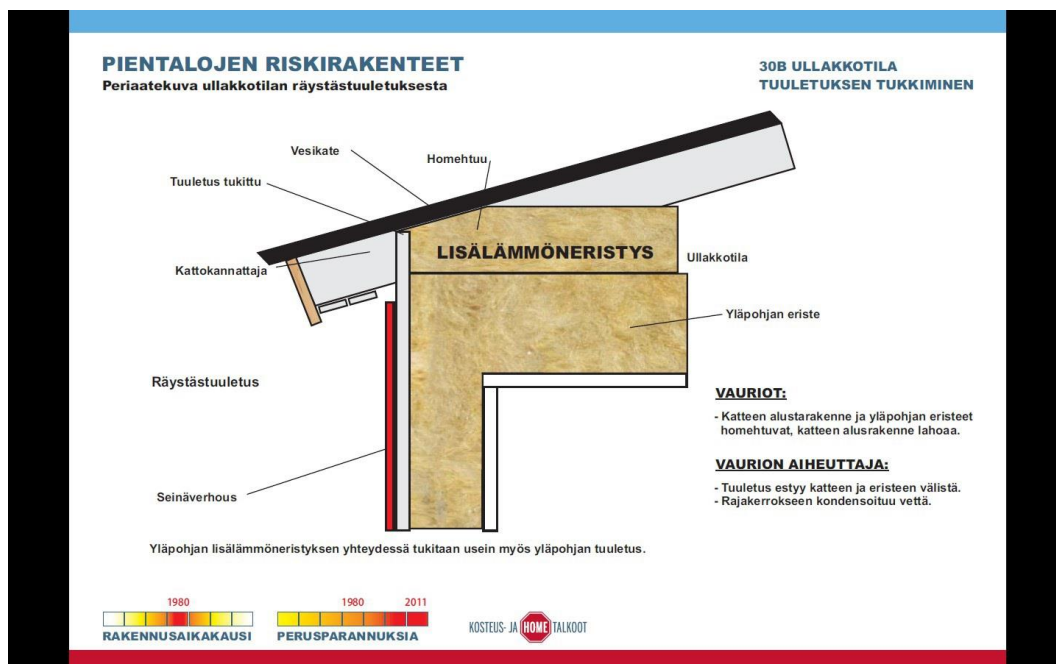
Kuva 5. Ullakkotilan tuuletuksen tukkiminen
